REI 不動産診断書

Real Estate Inspection (戸建住宅)

構造 : 木造

区 分 : 一戸建ての住宅

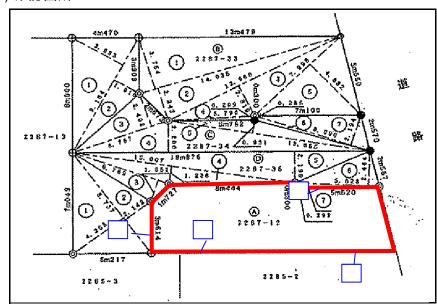
周囲のブロック塀はいずれも鉄筋が入っています。 最大高さは112cmであり、問題はありません。

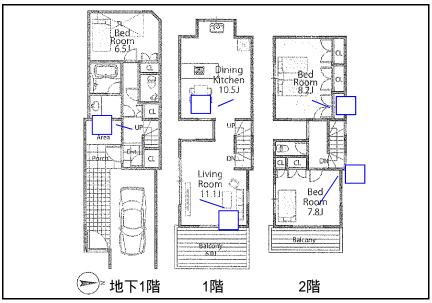
12 建物 床

診断: C

また、床や壁の傾きについては、売主さんと相談のうえ対策を検討するといいでしょう。
